PROGRAM PRAC KONSERWATORSKICH DO GŁÓWNEGO OLTARZA W KOŚCIELE POD WEZWANIEM ŚWIĘTEJ TRÓJCY W BĘDZINIE

I. KARTA IDENTYFIKACYJNA OBIEKTU

OBIEKT – Główny ołtarz z kościoła pod wezwaniem Świętej Trójcy w Będzinie.

TEMAT – Program prac konserwatorskich do części polichromowanej ołtarza, dekoracji złoconych i obrazów Matki Boskiej Anielskiej i Świętej Trójcy.

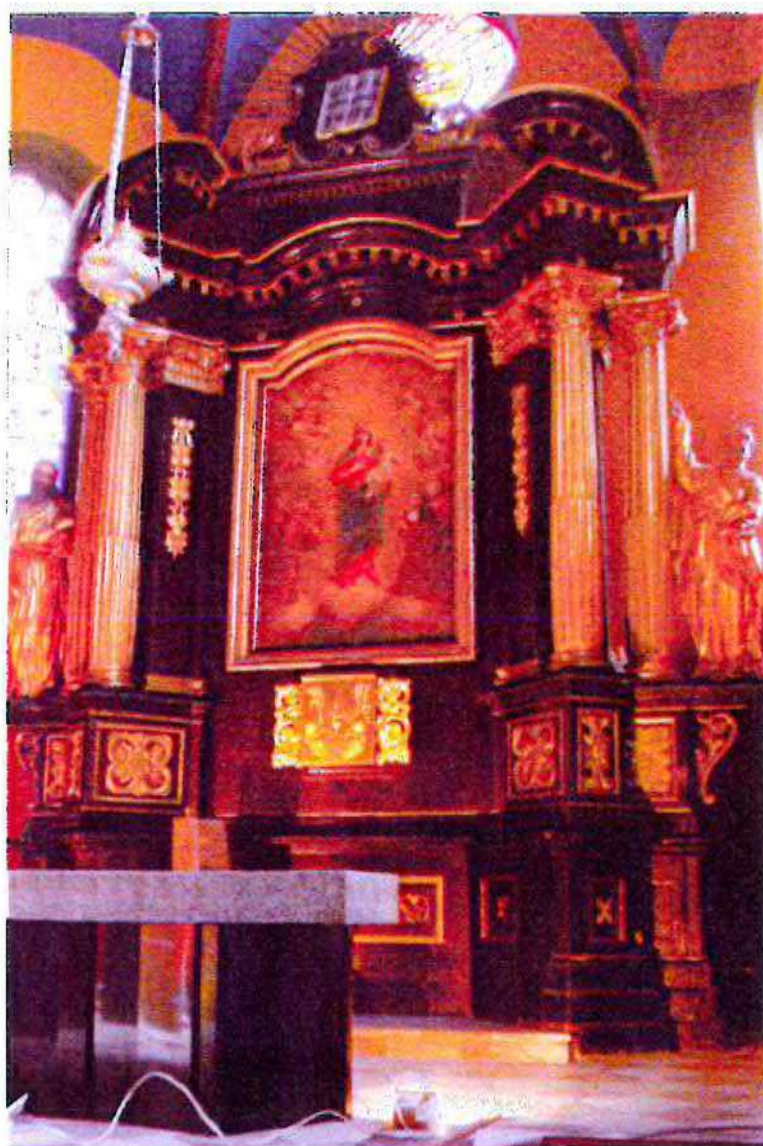
Fotografia 1 – Będzin kościół p. w. Świętej Trójcy, ołtarz główny przed konserwacją.

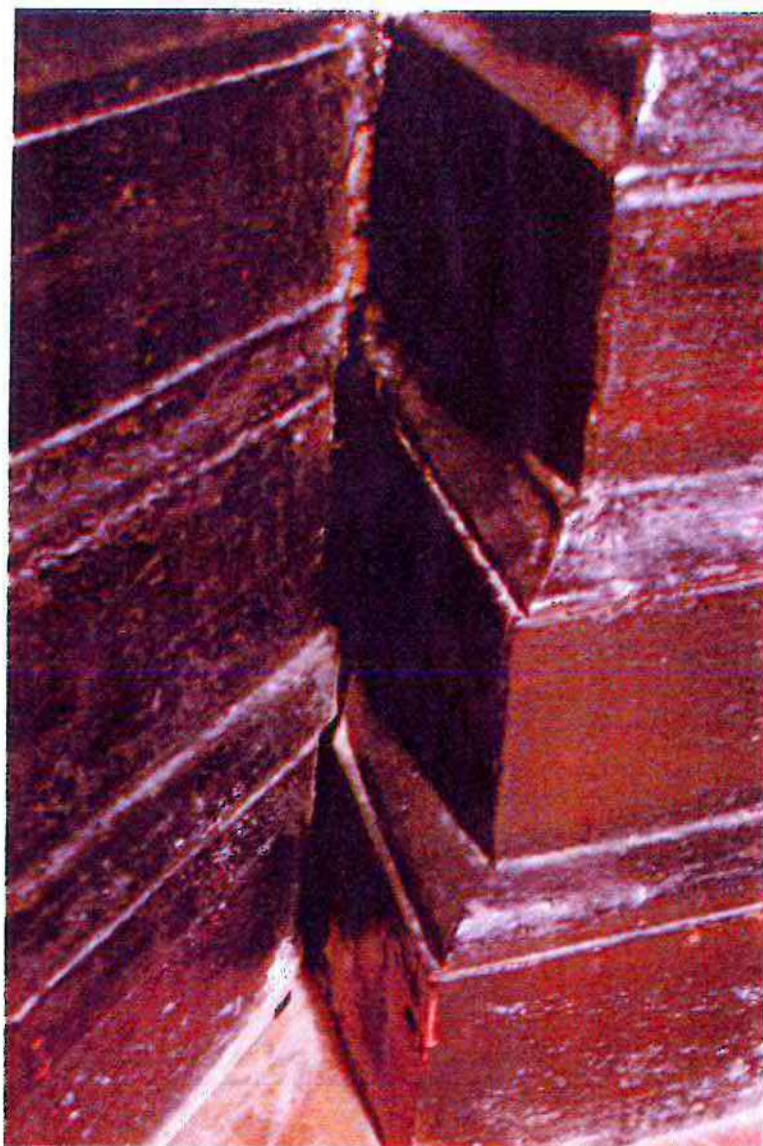
Fotografia 2 – Będzin kościół p. w. Świętej Trójcy, fragment ołtarza przed konserwacją. Widoczne nierówności na płaszczyznach gładkich, ubytki do zaprawy i szczeliny na złączach elementów drewnianych.

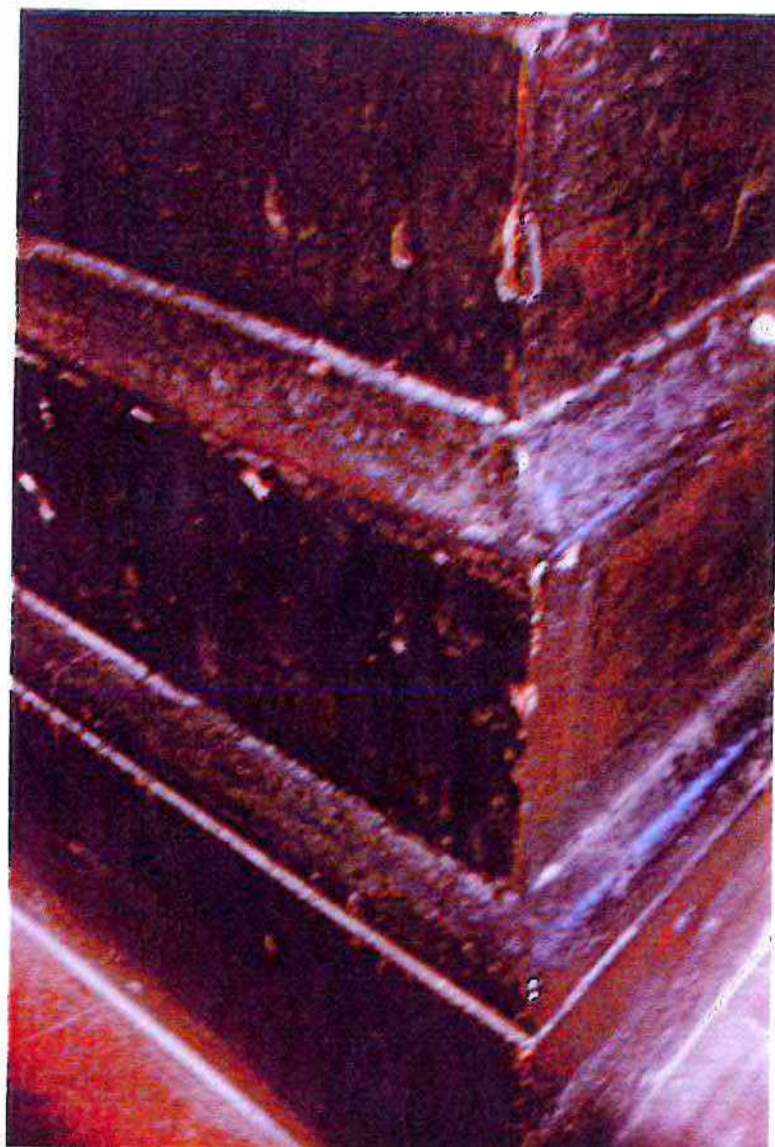
Obecnie ołtarz jest w kolorze ciemnobrązowym ze smugami czarnymi położonymi w miejscach przetarć i ubytków. Widoczne są miejsca kitowania z nieopracowaną fakturą (patrz fot.8,10,11,13,16). W warstwie tej występują ubytki do drewna i zaprawy. Widoczne są także spękania, szpary powstałe na skutek pracy drewna. Praca ta jest związana z czynnikami atmosferycznymi (temperatura i wilgotność). Czynniki te powodują spęcznienie i skurcze włókien drewna, co po czasie powoduje spękania drewna lub powstanie szpar na łączach elementów drewnianych (patrz fot.2,15,19,20,26). Ze względu na brak dbałości w zakładaniu warstw wyrównawczych i kitów przed kolejnymi malowaniami, występują nierówności na powierzchniach gładkich polichromii, szczególnie widoczne na profilach listw – gzymsowaniach (patrz fot.3,4,5,7,21,24).

Fotografia 3 – Będzin kościół p. w. Świętej Trójcy, fragment ołtarza przed konserwacją. Widoczne nierówności na płaszczyznach gładkich, ubytki do zaprawy i do drewna.

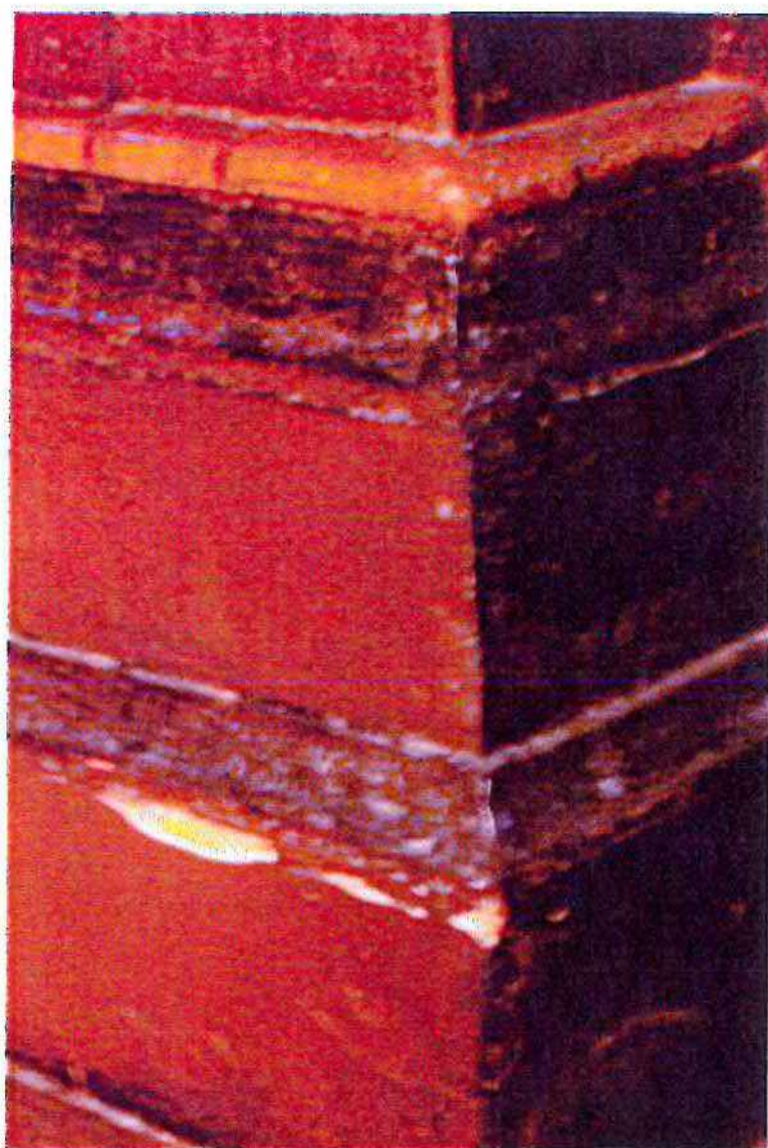
Fotografia 4 – Będzin kościół p. w. Świętej Trójcy, fragment ołtarza przed konserwacją. Widoczne nierówności na płaszczyznach gładkich, ubytki do zaprawy i do drewna.

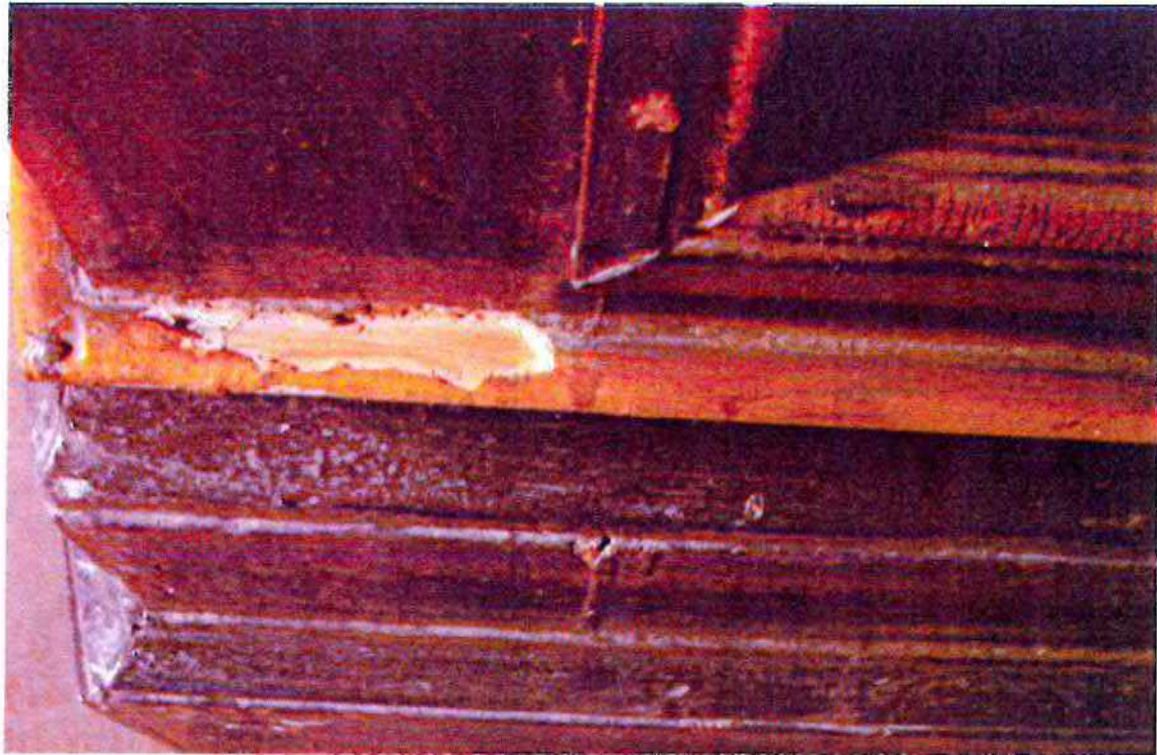
Fotografia 5 – Będzin kościół p. w. Świętej Trójcy, fragment ołtarza przed konserwacją. Widoczne nierówności na płaszczyznach gładkich, ubytki do zaprawy i do drewna.

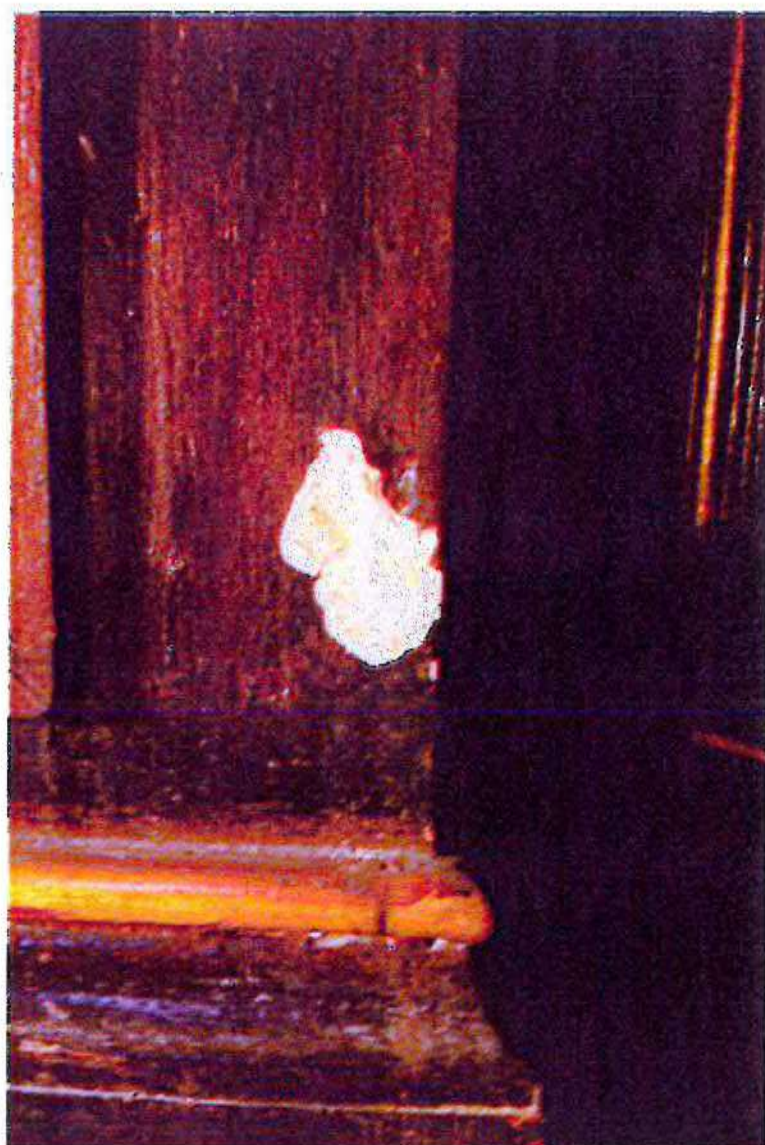
Fotografia 6 – Będzin kościół p. w. Świętej Trójcy, fragment ołtarza przed konserwacją. Widoczne nierówności na płaszczyznach gładkich, ubytki do zaprawy i do drewna.

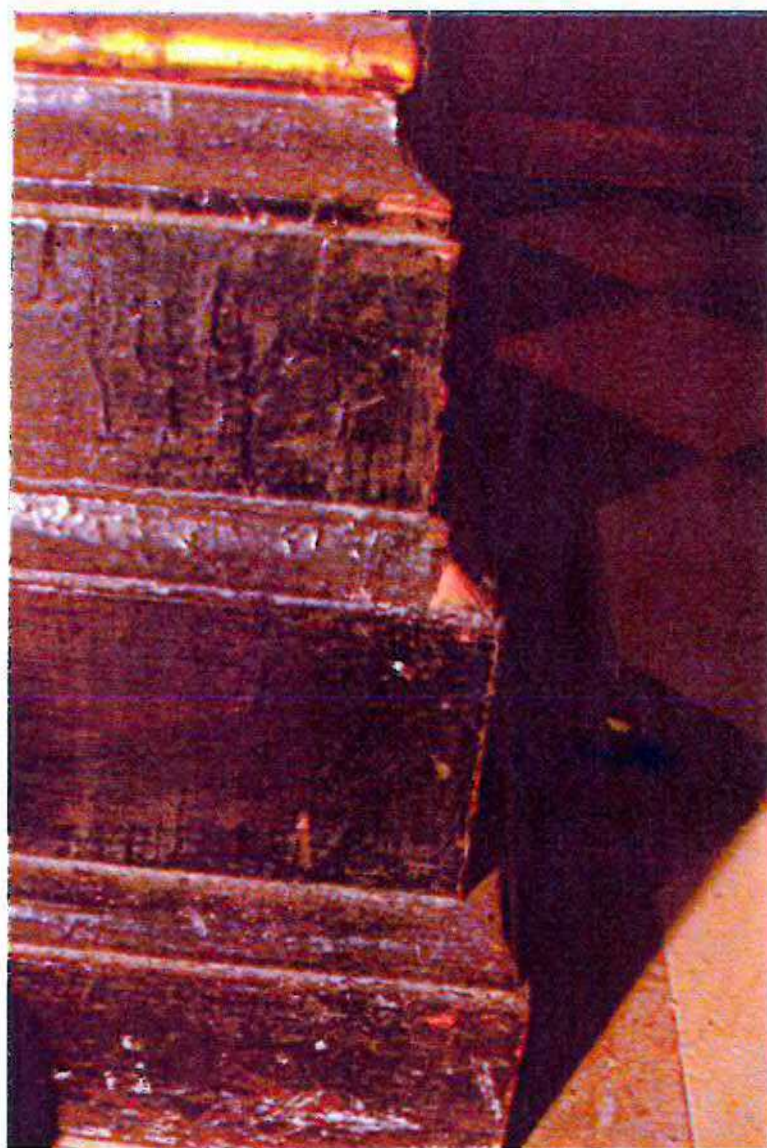
Fotografia 7 – Będzin kościół p. w. Świętej Trójcy, fragment ołtarza przed konserwacją. Widoczne nierówności na płaszczyznach gładkich, ubytki do zaprawy i do drewna.

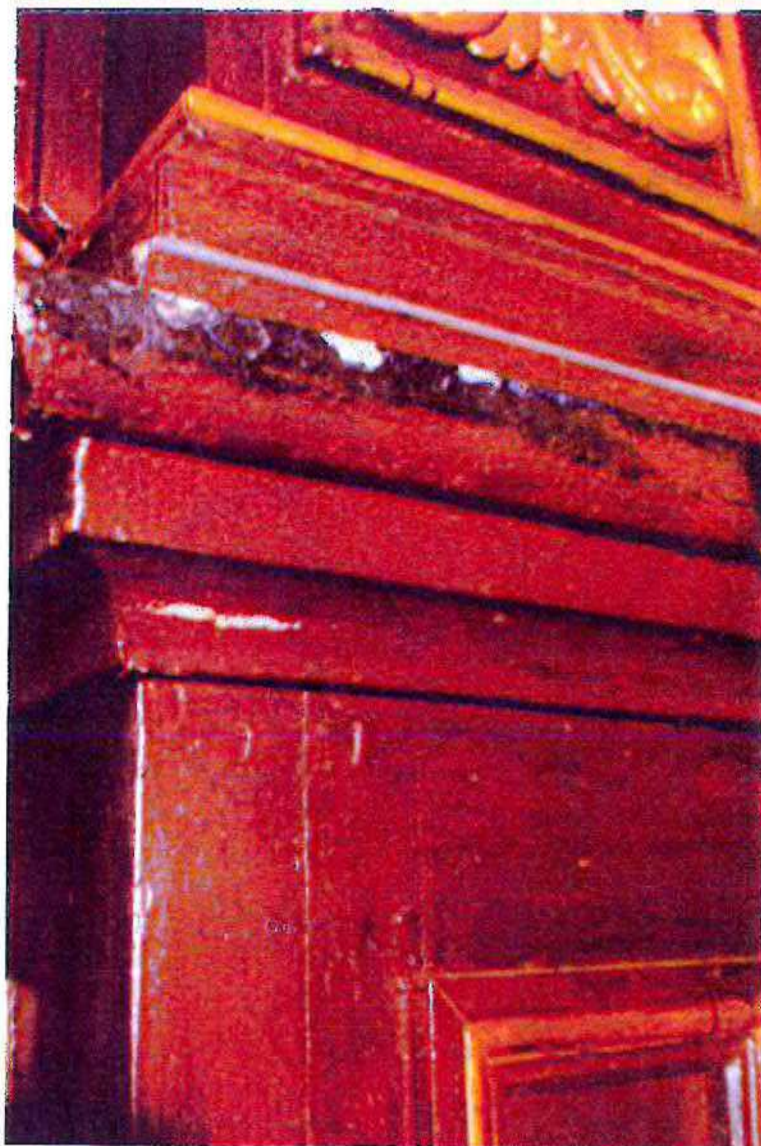
Fotografia 8 – Będzin kościół p. w. Świętej Trójcy, fragment ołtarza przed konserwacją. Widoczne nierówności na płaszczyznach gładkich, ubytki do zaprawy i smugi czarnej farby.

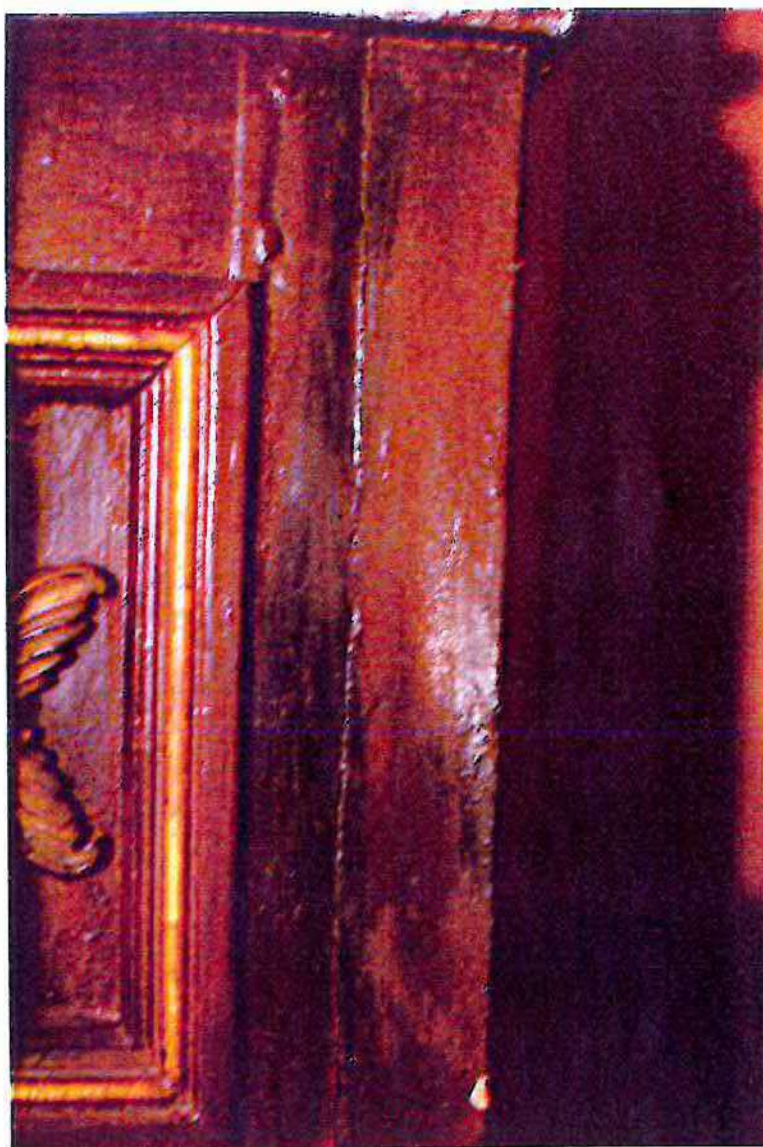
Fotografia 9 – Będzin kościół p. w. Świętej Trójcy, fragment ołtarza przed konserwacją. Widoczne wstawki drewna umocowane zamalowanymi gwoździami i smugi czarnej farby.

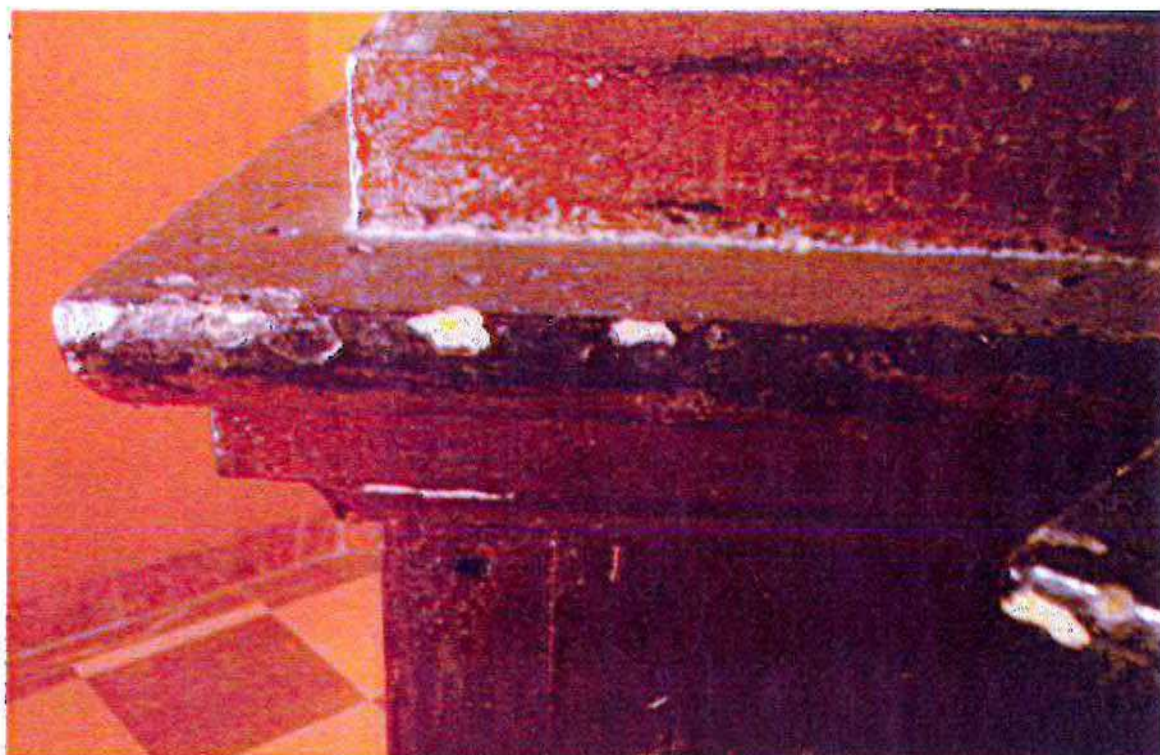
Fotografia 10 – Będzin kościół p. w. Świętej Trójcy, fragment ołtarza przed konserwacją. Widoczne nierówności na płaszczyznach gładkich, ubytki do zaprawy i smugi czarnej farby.

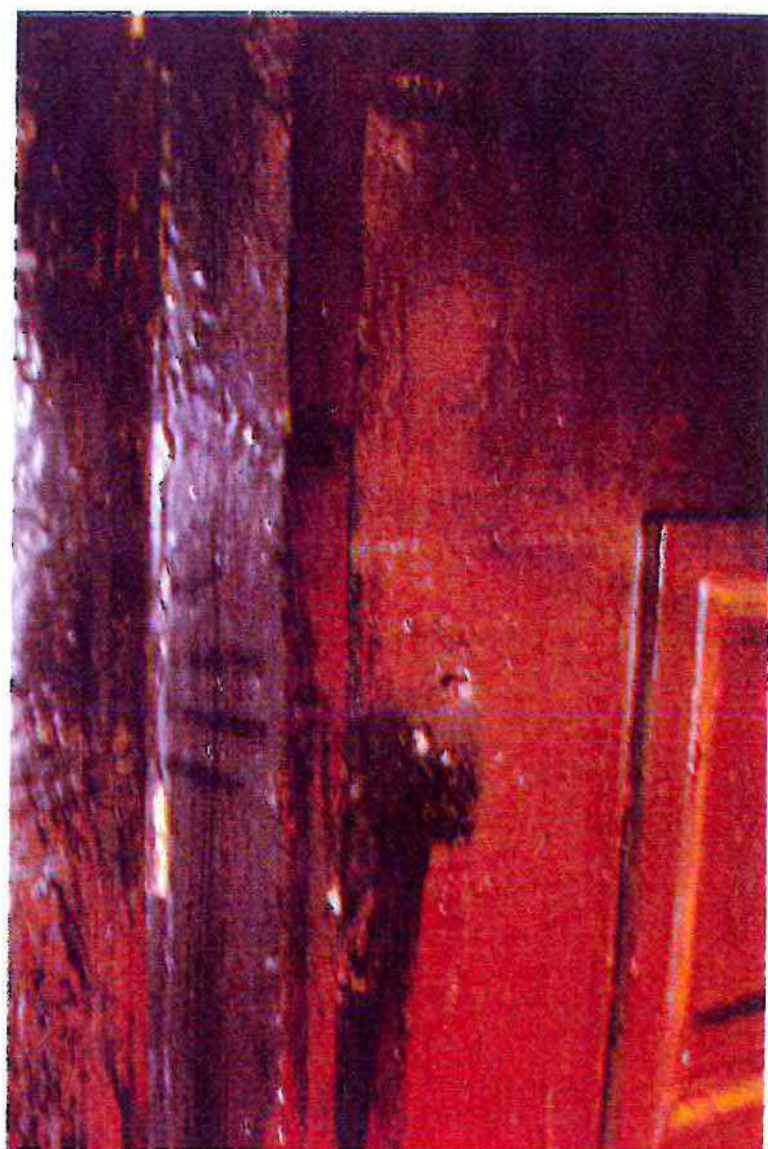
Fotografia 11 – Będzin kościół p. w. Świętej Trójcy, fragment ołtarza przed konserwacją. Widoczne nierówności na płaszczyznach gładkich, ubytki do zaprawy i smugi czarnej farby.

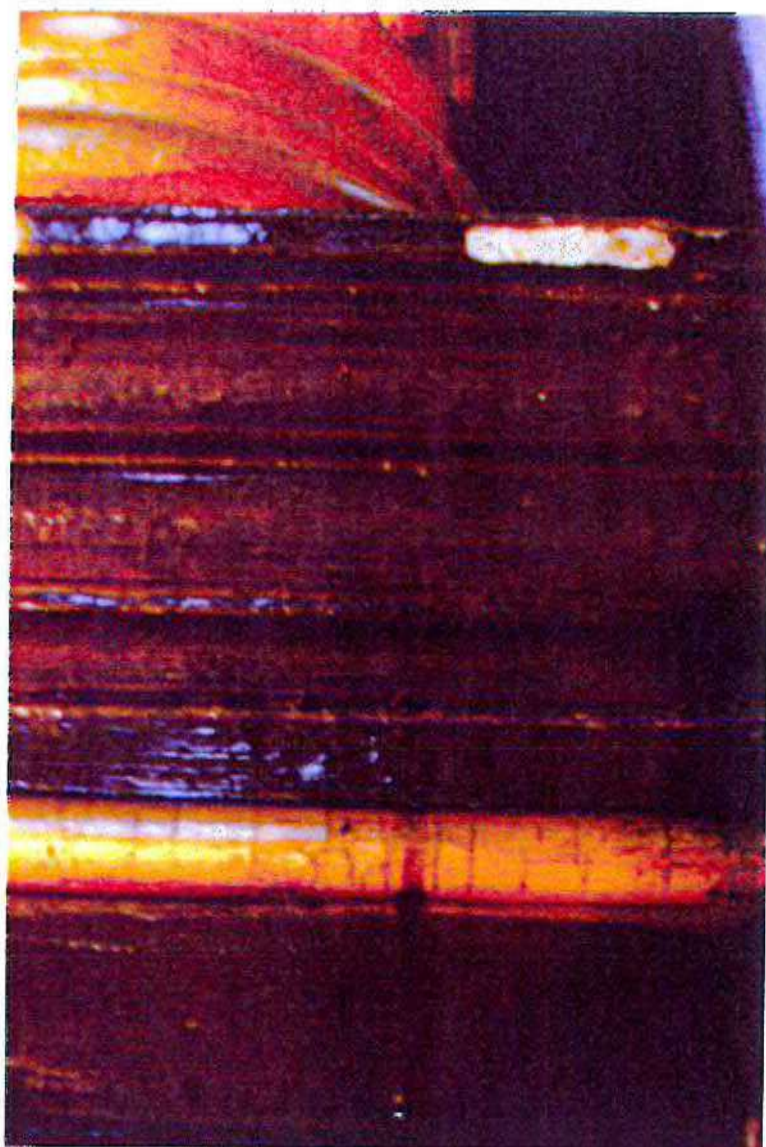
Fotografia 12 – Będzin kościół p. w. Świętej Trójcy, fragment ołtarza przed konserwacją. Widoczne nierówności na gzymsach i ubytki do zaprawy.

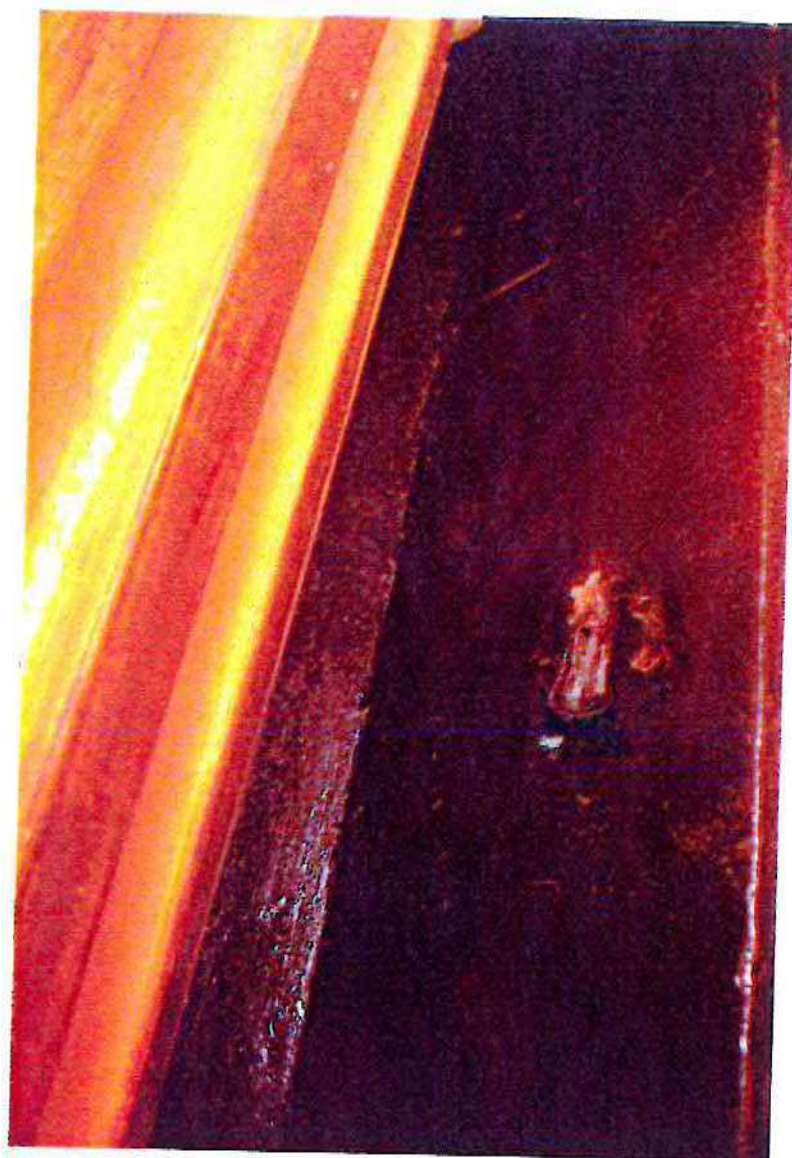
Fotografia 13 – Będzin kościół p. w. Świętej Trójcy, fragment ołtarza przed konserwacją. Widoczne ubytki do drewna.

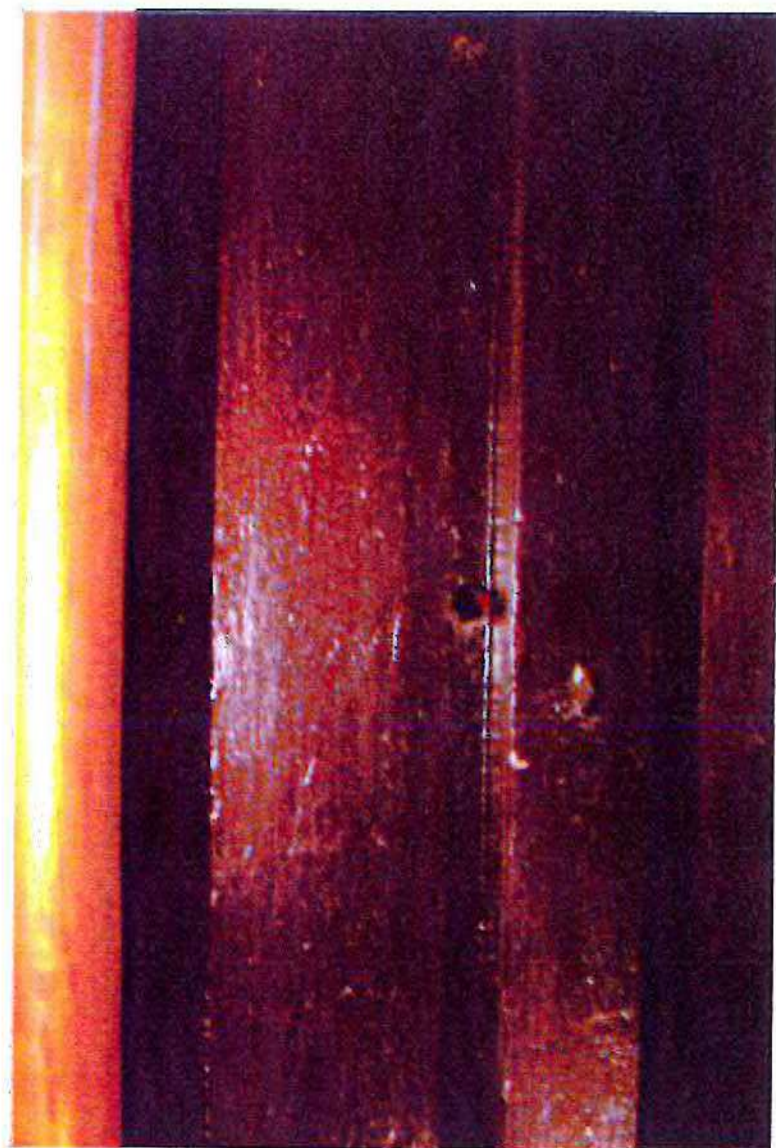
Fotografia 14 – Będzin kościół p. w. Świętej Trójcy, fragment ołtarza przed konserwacją. Widoczne ubytki do zaprawy i dziury w drewnie.

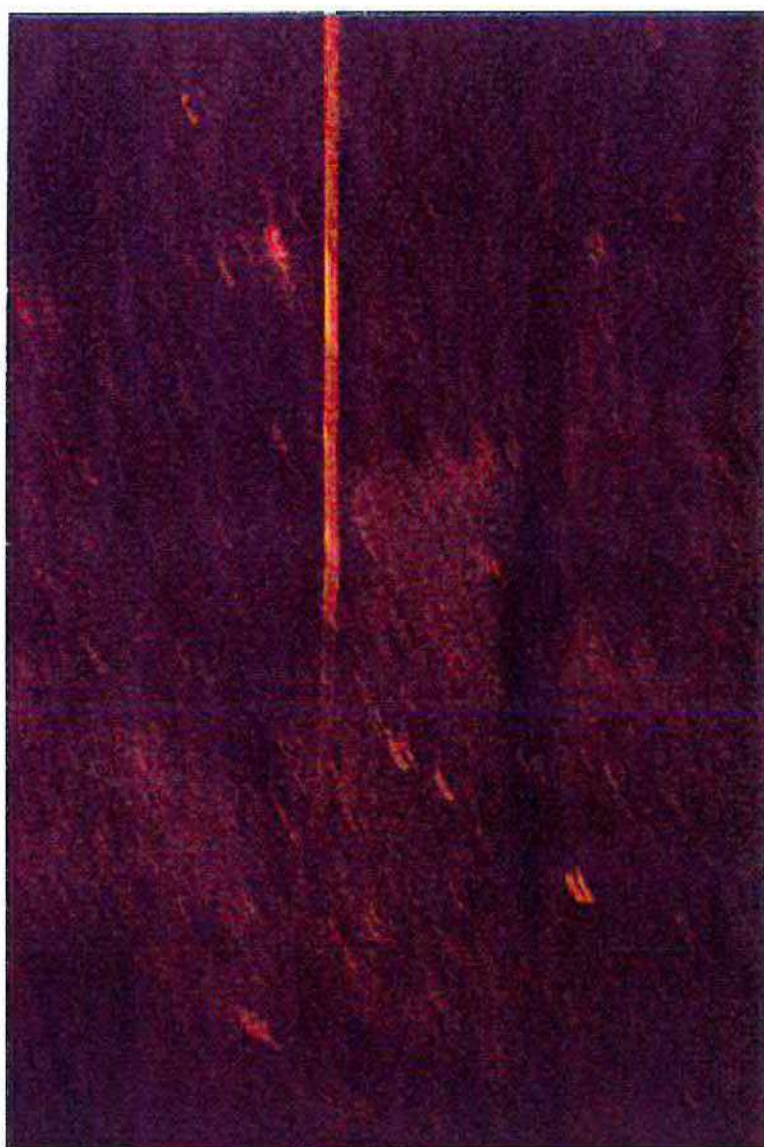
Fotografia 15 – Będzin kościół p. w. Świętej Trójcy, fragment ołtarza przed konserwacją. Widoczne spękanie i ubytki do drewna.

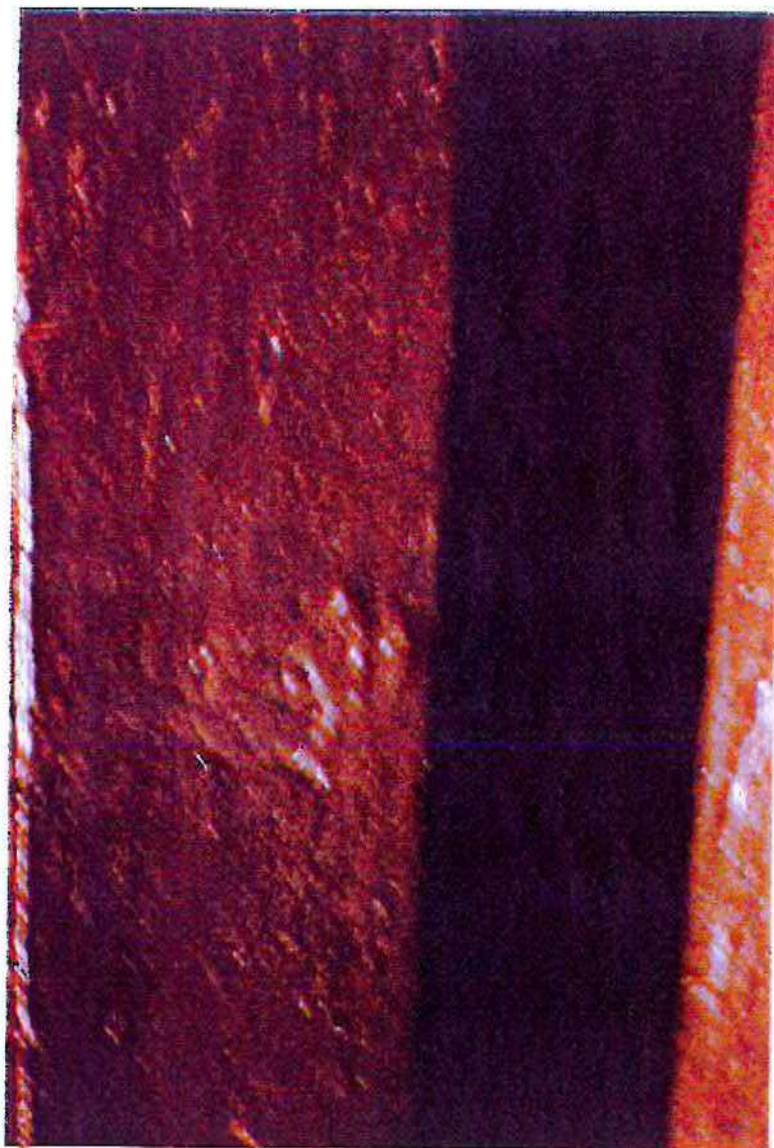
Fotografia 16 – Będzin kościół p. w. Świętej Trójcy, fragment ołtarza przed konserwacją. Widoczne nierówności na płaszczyznach gładkich, nieopracowane kity i ubytki do zaprawy.

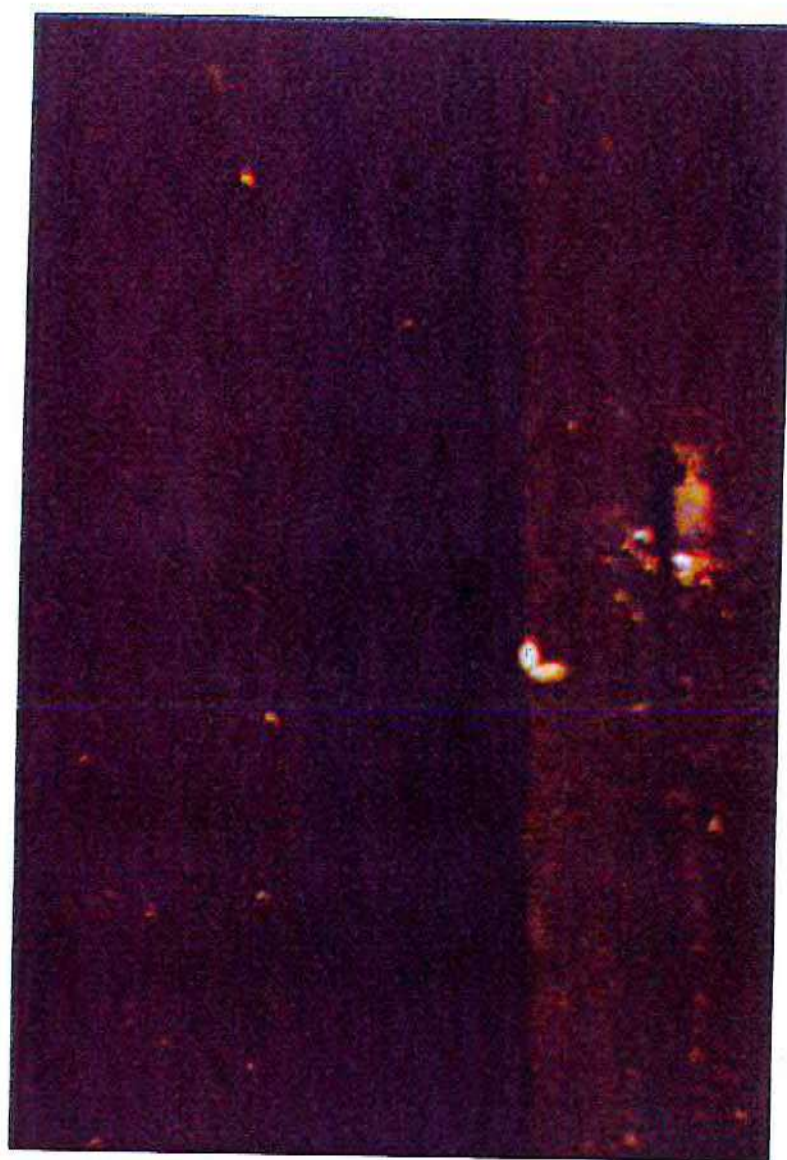
Fotografia 17 – Będzin kościół p. w. Świętej Trójcy, fragment ołtarza przed konserwacją. Widoczne ubytki do zaprawy i dziury w drewnie.

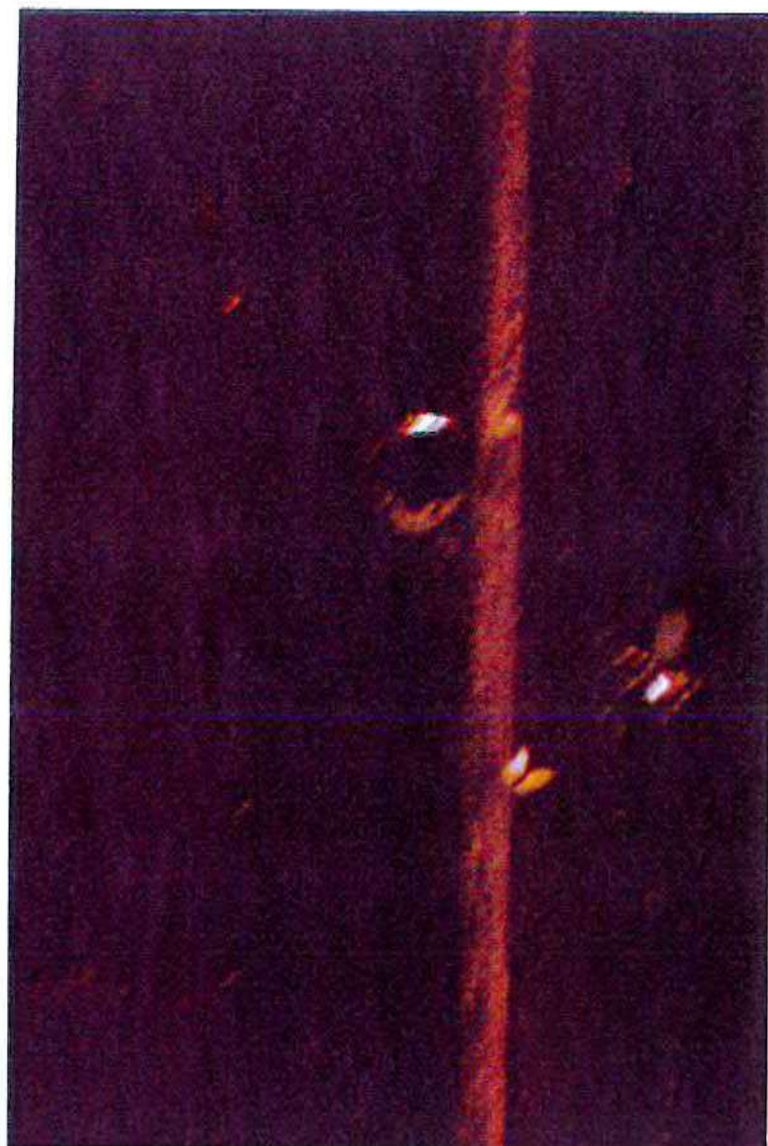
Fotografia 18 – Będzin kościół p. w. Świętej Trójcy, fragment ołtarza przed konserwacją. Widoczne ubytki do zaprawy i dziury w drewnie.

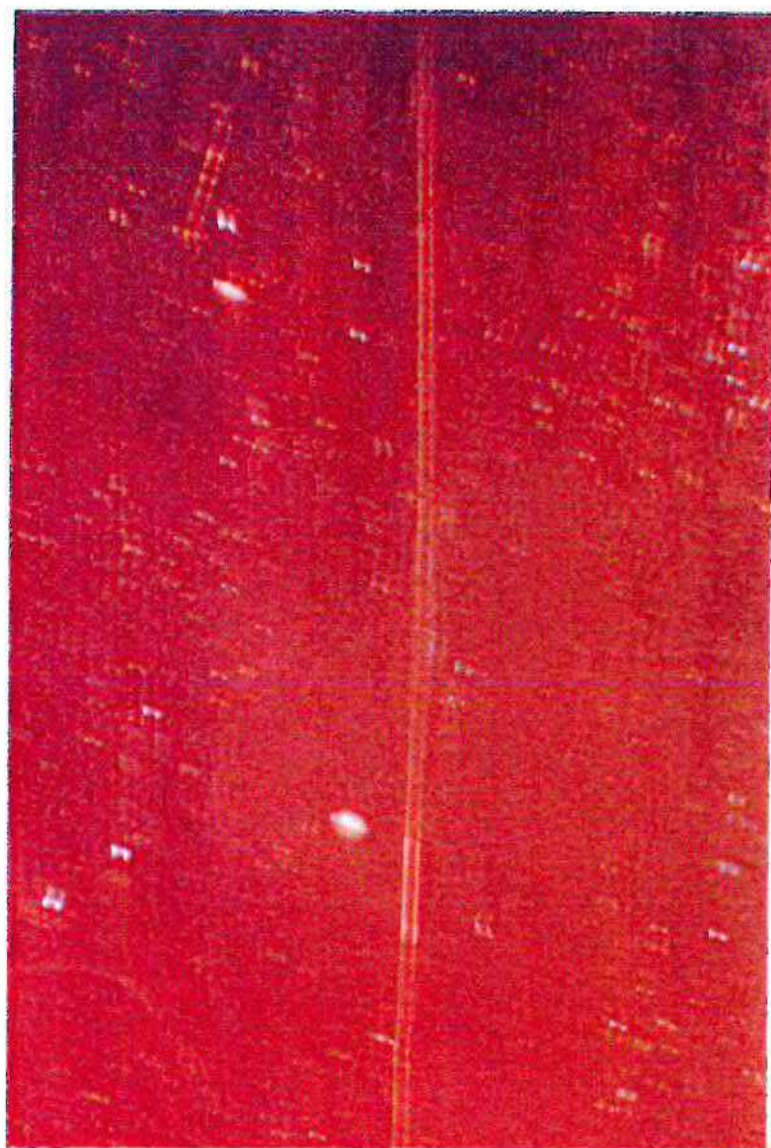
Fotografia 19 – Będzin kościół p. w. Świętej Trójcy, fragment ołtarza przed konserwacją. Widoczne spękanie i ubytki do zaprawy.

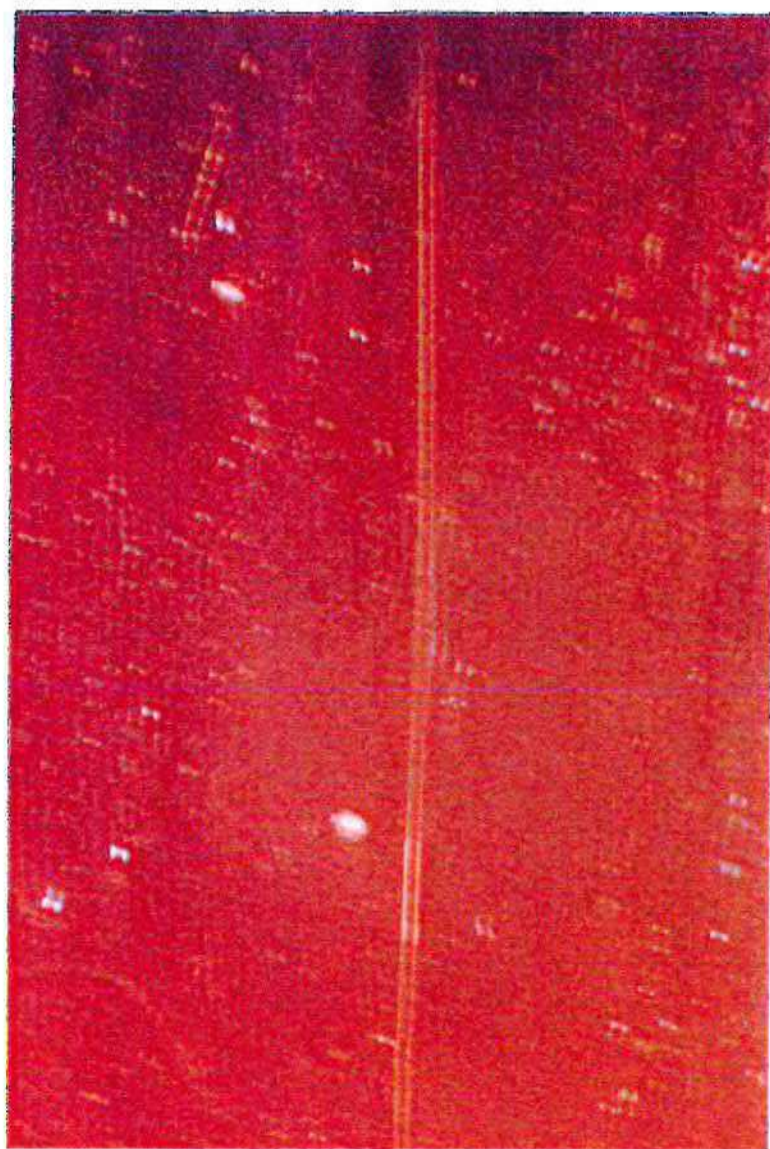
Fotografia 19 – Będzin kościół p. w. Świętej Trójcy, fragment ołtarza przed konserwacją. Widoczne spękanie i ubytki do zaprawy.

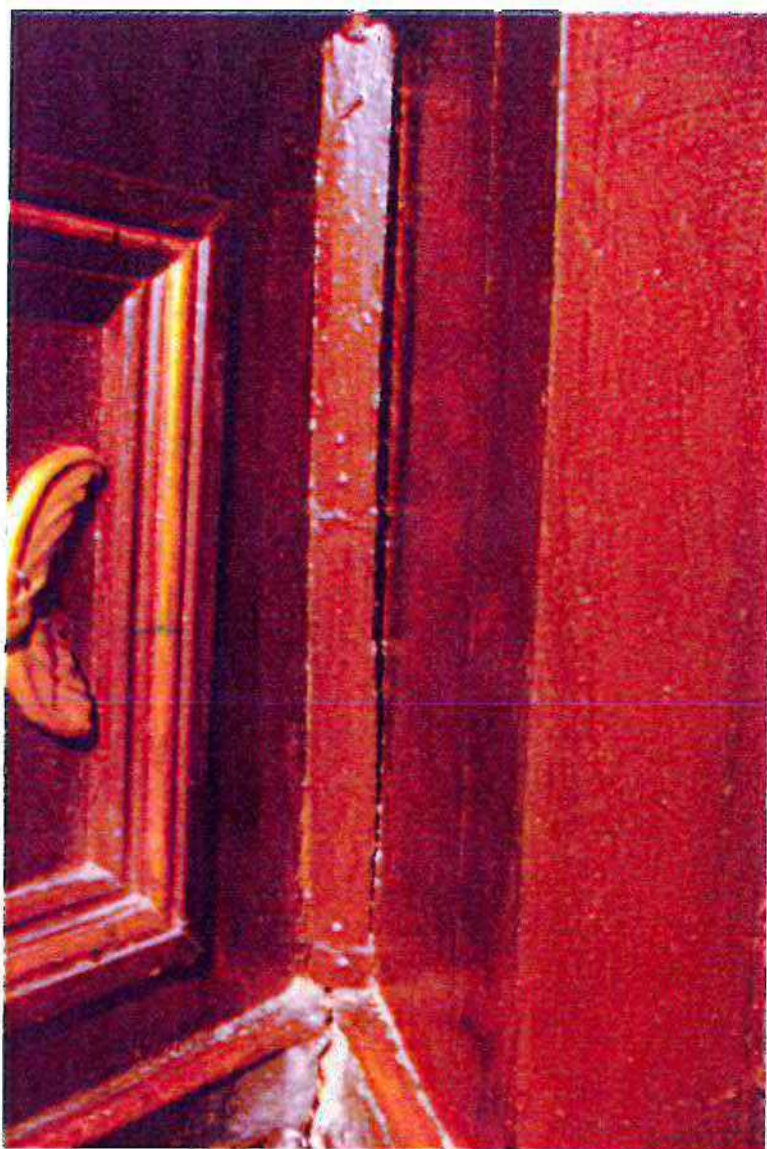
Fotografia 20 – Będzin kościół p. w. Świętej Trójcy, fragment ołtarza przed konserwacją. Widoczne szpary i ubytki do zaprawy.

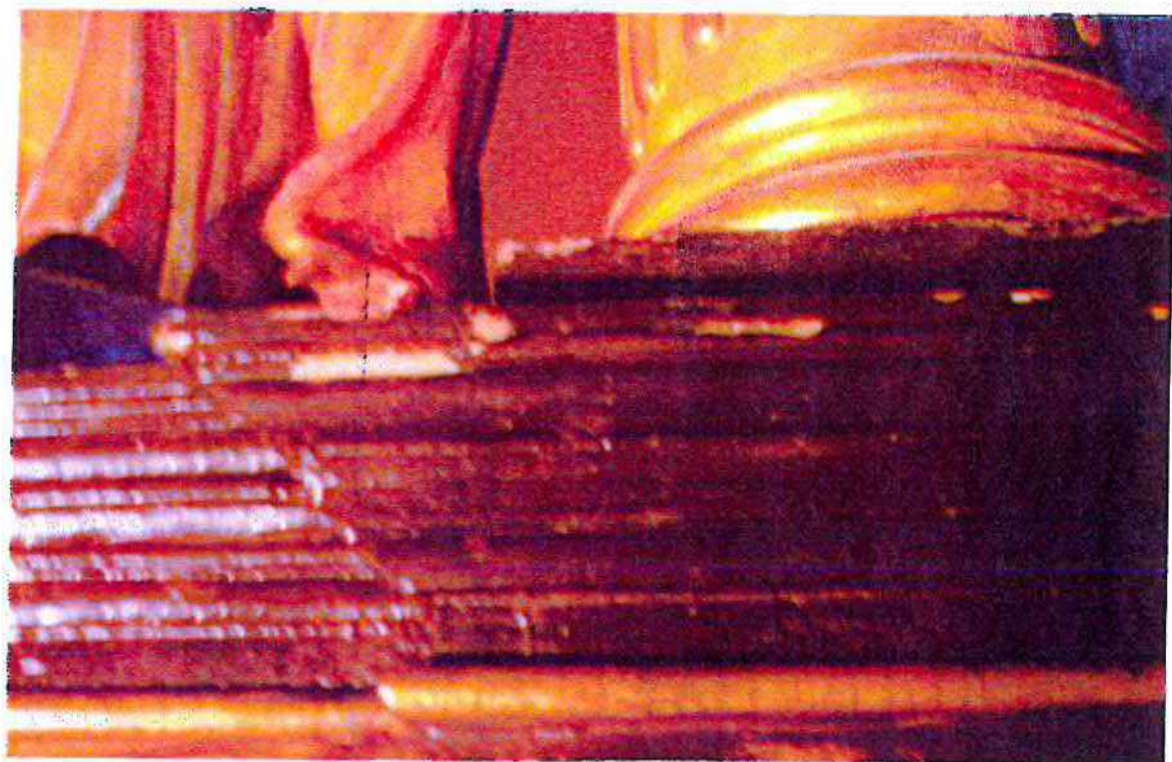
Fotografia 21 – Będzin kościół p. w. Świętej Trójcy, fragment ołtarza przed konserwacją. Widoczne nierówności na gzymsach i ubytki do zaprawy.

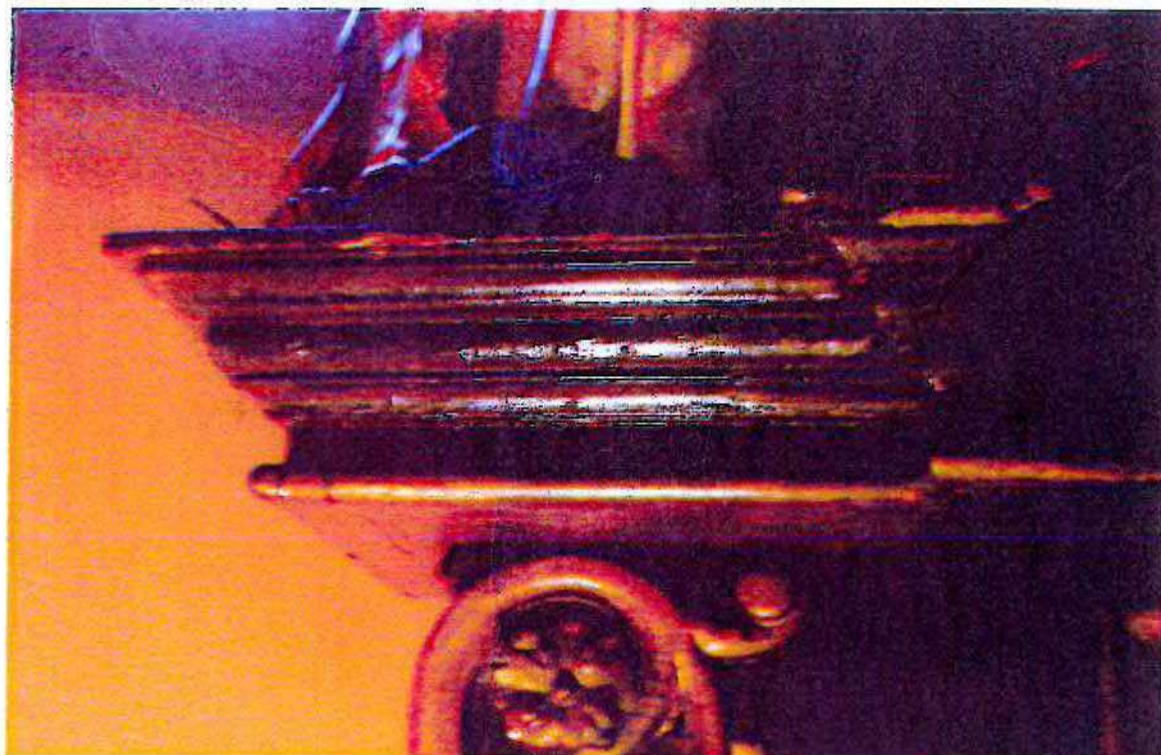
Fotografia 22 – Będzin kościół p. w. Świętej Trójcy, fragment ołtarza przed konserwacją. Widoczne nierówności na gzymsach i ubytki do zaprawy.

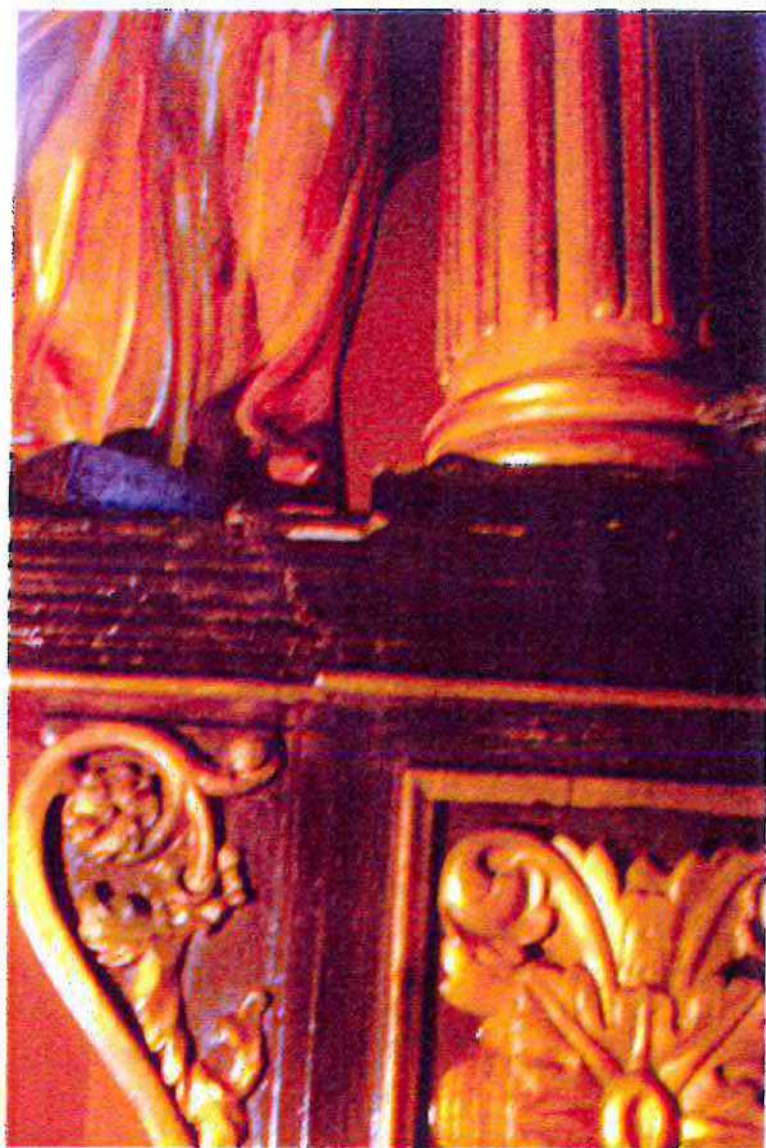
Fotografia 23 – Będzin kościół p. w. Świętej Trójcy, fragment ołtarza przed konserwacją. Widoczne nierówności na gzymsach i ubytki do zaprawy.
