PROGRAM PRAC KONSERWATORSKICH DO GŁÓWNEGO OLTARZA W KOŚCIELE POD WEZWANIEM ŚWIĘTEJ TRÓJCY W BĘDZINIE

I. KARTA IDENTYFIKACYJNA OBIEKTU

OBIEKT – Główny ołtarz z kościoła pod wezwaniem Świętej Trójcy w Będzinie.

TEMAT – Program prac konserwatorskich do części polichromowanej ołtarza, dekoracji złoconych i obrazów Matki Boskiej Anielskiej i Świętej Trójcy.

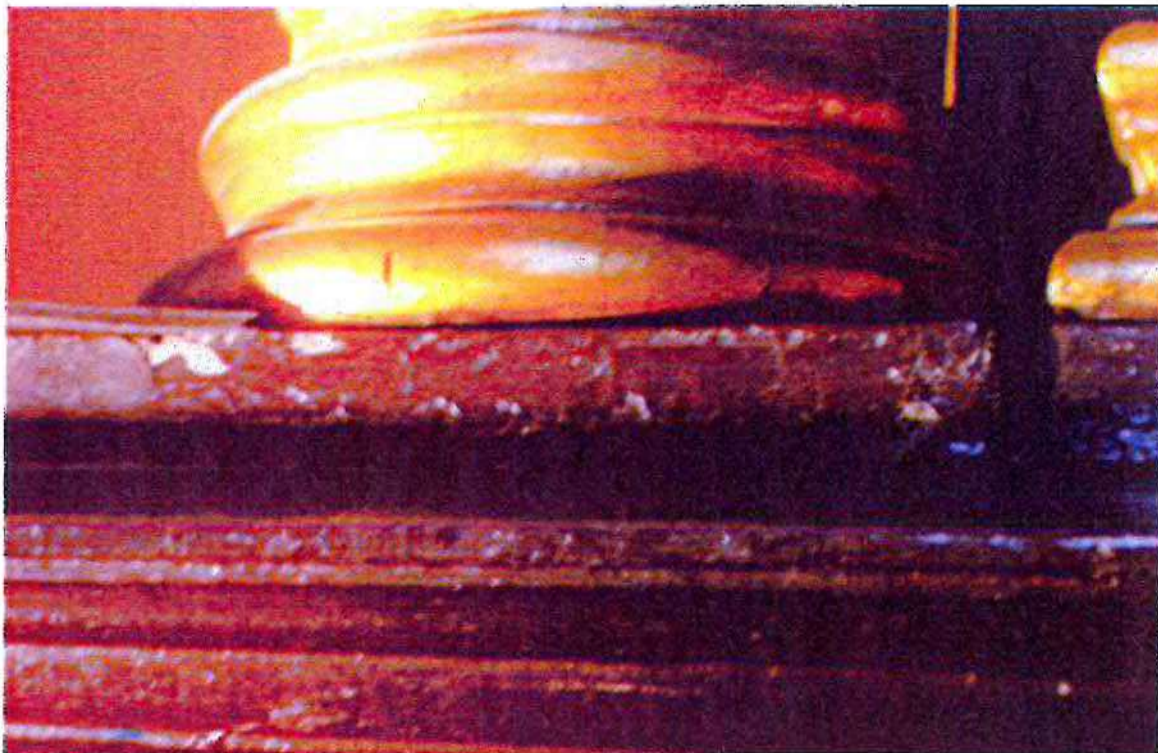
Obecnie ołtarz jest w kolorze ciemnobrązowym ze smugami czarnymi położonymi w miejscach przetarć i ubytków. Widoczne są miejsca kitowania z nieopracowaną fakturą (patrz fot.8,10,11,13,16). W warstwie tej występują ubytki do drewna i zaprawy. Widoczne są także spękania, szpary powstałe na skutek pracy drewna. Praca ta jest związana z czynnikami atmosferycznymi (temperatura i wilgotność). Czynniki te powodują spęcznienie i skurcze włókien drewna, co po czasie powoduje spękania drewna lub powstanie szpar na łączach elementów drewnianych (patrz fot.2,15,19,20,26). Ze względu na brak dbałości w zakładaniu warstw wyrównawczych i kitów przed kolejnymi malowaniami, występują nierówności na powierzchniach gładkich polichromii, szczególnie widoczne na profilach listw – gzymsowaniach (patrz fot.3,4,5,7,21,24).

Fotografia 24 – Będzin kościół p. w. Świętej Trójcy, fragment ołtarza przed konserwacją. Widoczne nierówności na gzymsach i ubytki do zaprawy.

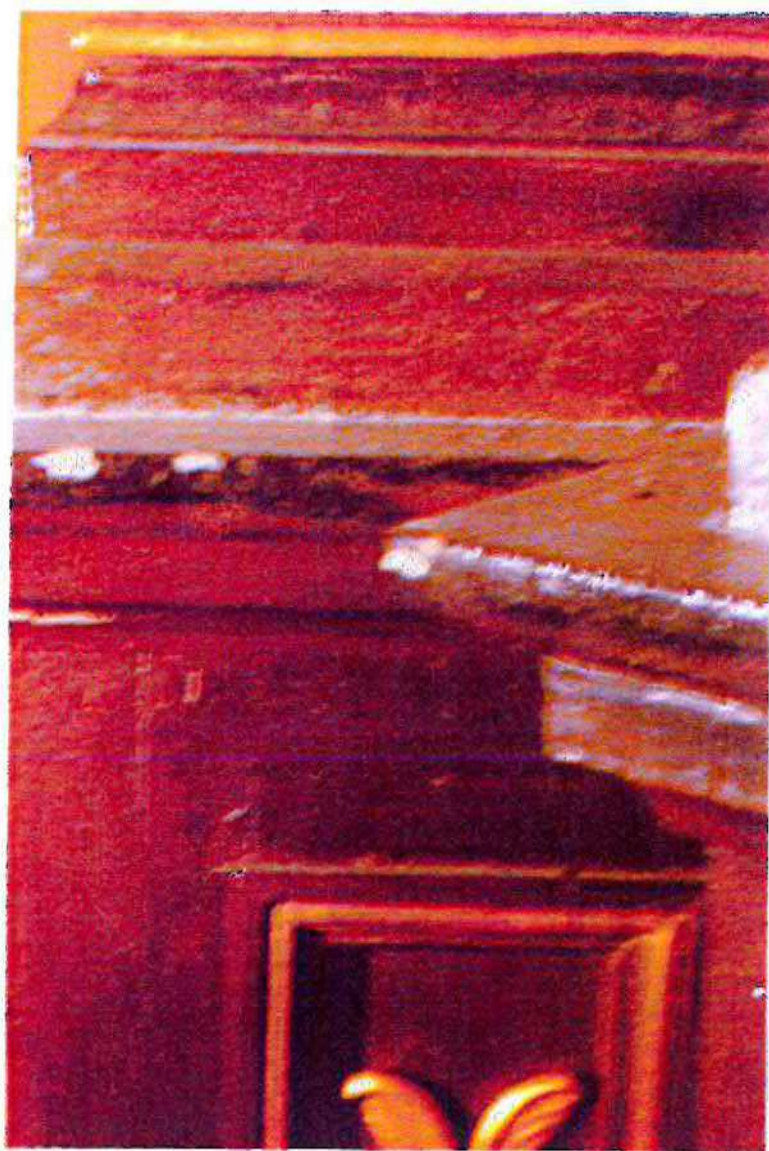
Fotografia 25 – Będzin kościół p. w. Świętej Trójcy, fragment ołtarza przed konserwacją. Widoczne nierówności na płaszczyznach gładkich, ubytki do zaprawy i smugi czarnej farby.

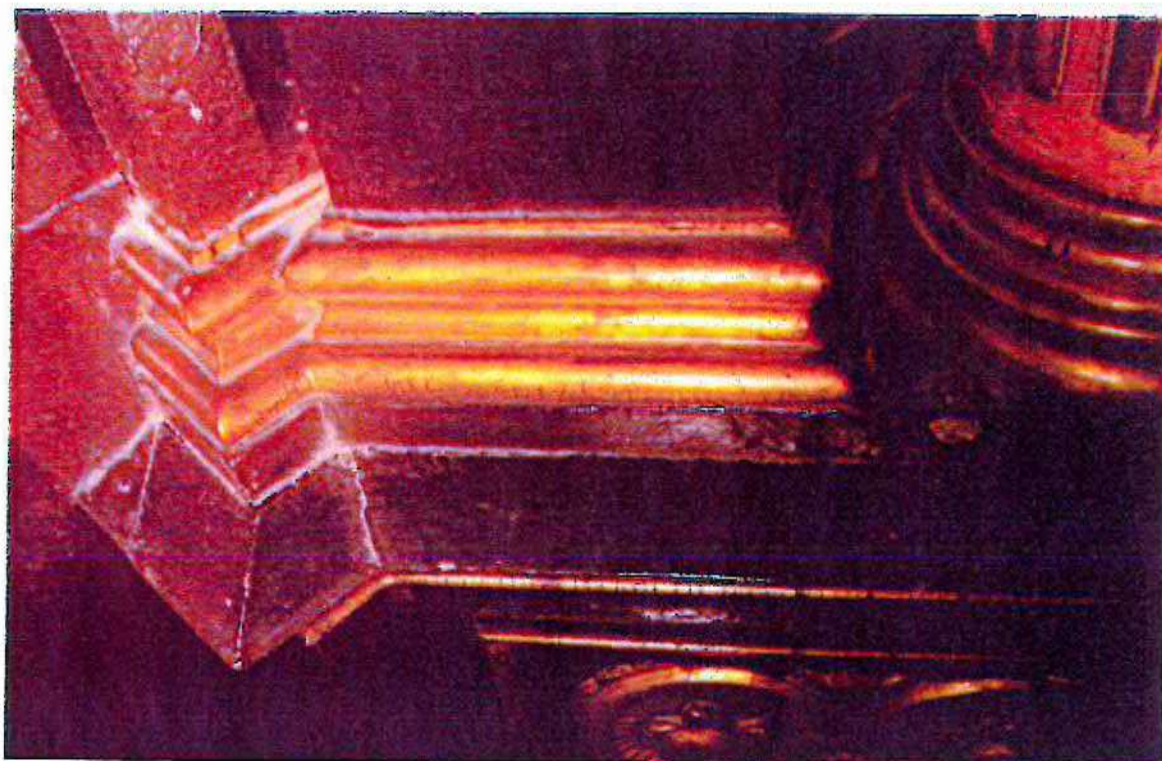
Fotografia 26 – Będzin kościół p. w. Świętej Trójcy, fragment ołtarza przed konserwacją. Widoczne ubytki do zaprawy w miejscach połączeń elementów drewnianych.

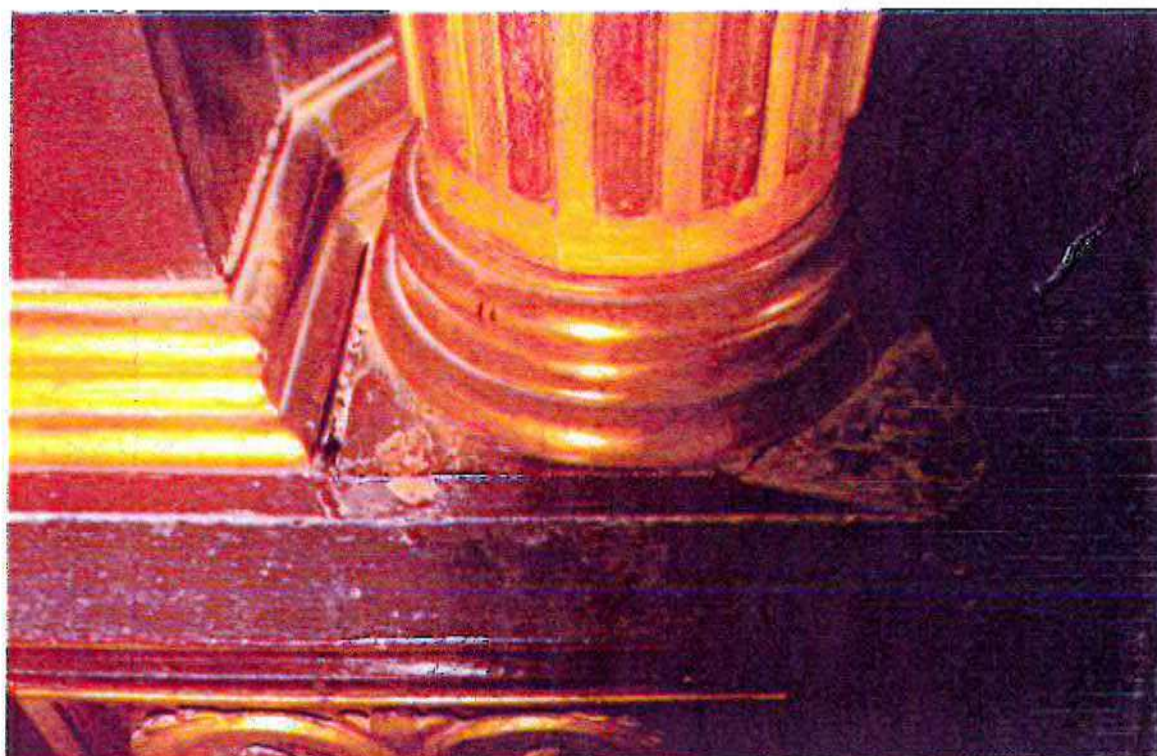
Fotografia 27 – Będzin kościół p. w. Świętej Trójcy, fragment ołtarza przed konserwacją. Widoczne ubytki w warstwie przemalówki.

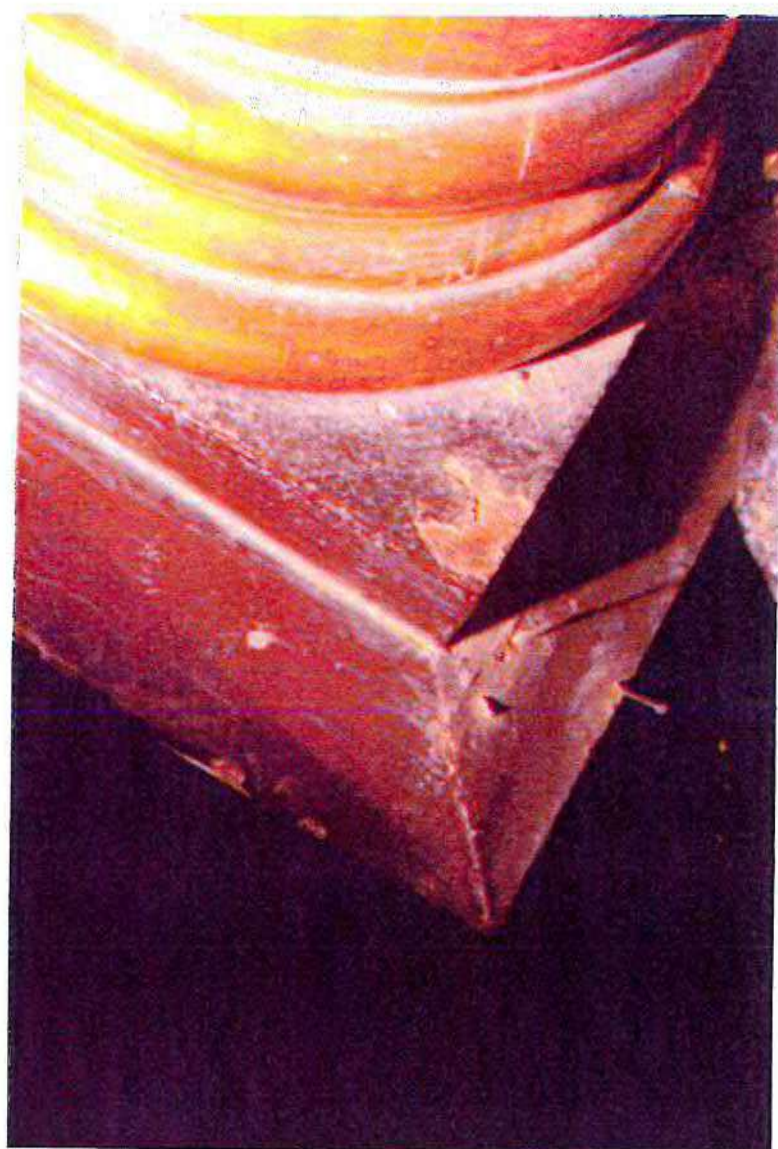
Fotografia 28 – Będzin kościół p. w. Świętej Trójcy, fragment ołtarza przed konserwacją. Widoczne ubytki w warstwie przemalówki i gwoździe.

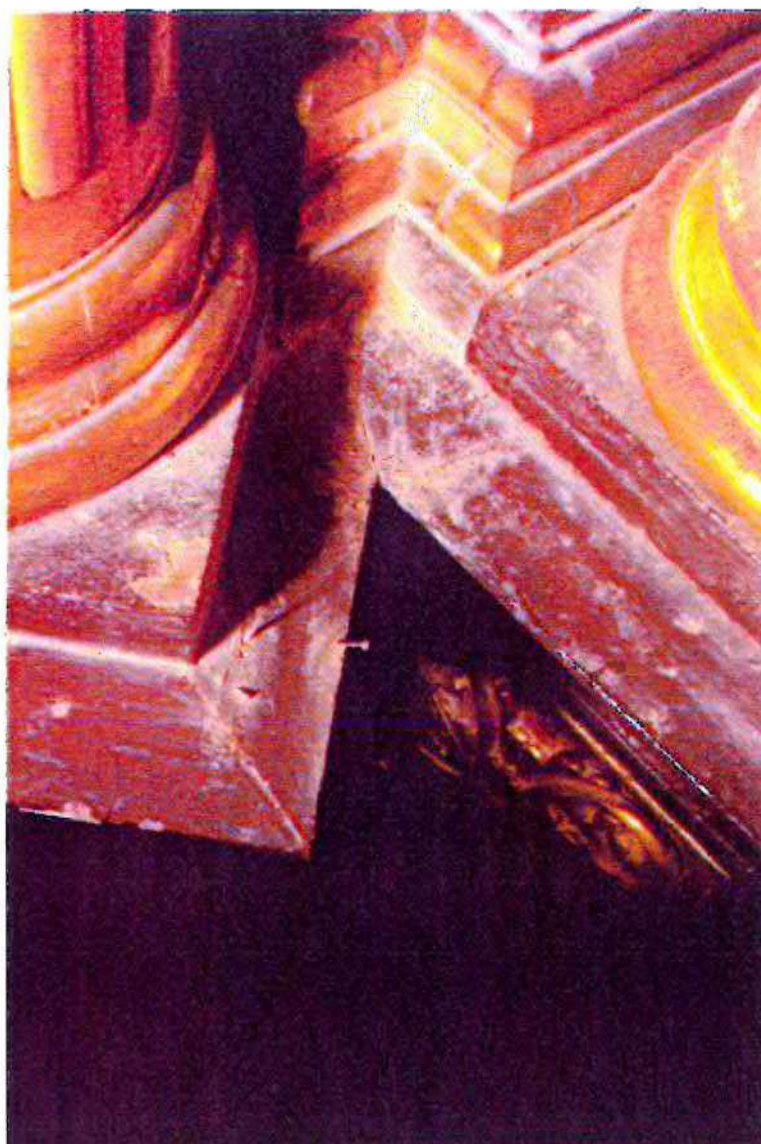
Fotografia 29 – Będzin kościół p. w. Świętej Trójcy, fragment ołtarza przed konserwacją. Widoczne ubytki w warstwie przemalówki i gwoździe.

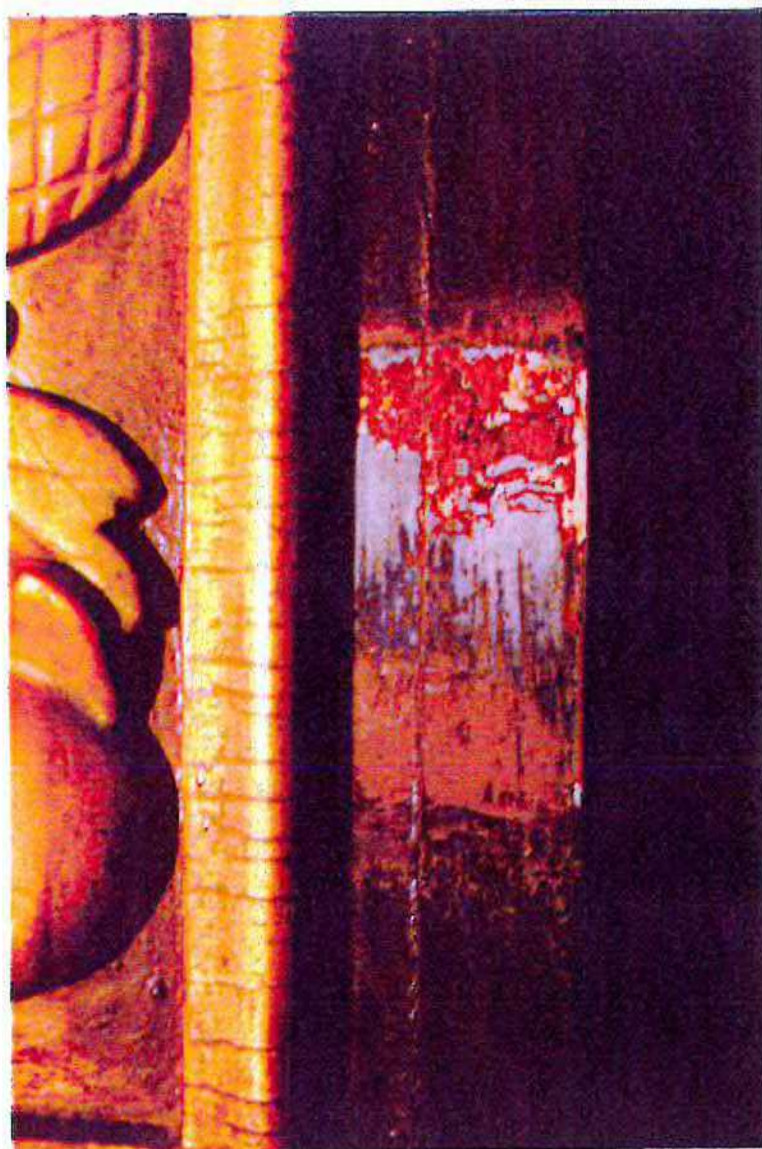
Ołtarz jest drewniany, polichromowany, kilkakrotnie przemalowywany farbami olejnymi (patrz fot.30). Z wykonanej odkrywki sondażowej można wyciągnąć wniosek, że pierwotnie był w kolorze brązowym na zaprawie białej, kredowo-klejowej. Następnie położono warstwę wyrównującą w kolorze szaro-białym i wymalowano farbami olejnymi w kolorze ciemnego szafiru (granatu). Ostatnia warstwa powstała w 1972 r. w trakcie konserwacji i posiada kolor brązowy. Na warstwie tej widoczne są smugi czerni w miejscach przetarć i ubytków.

Fotografia 30 – Będzin kościół p. w. Świętej Trójcy, fragment ołtarza przed konserwacją. Widoczna odkrywka sondażowa.
